Pont d'Ancy (Aisne) : la disparition d'un site

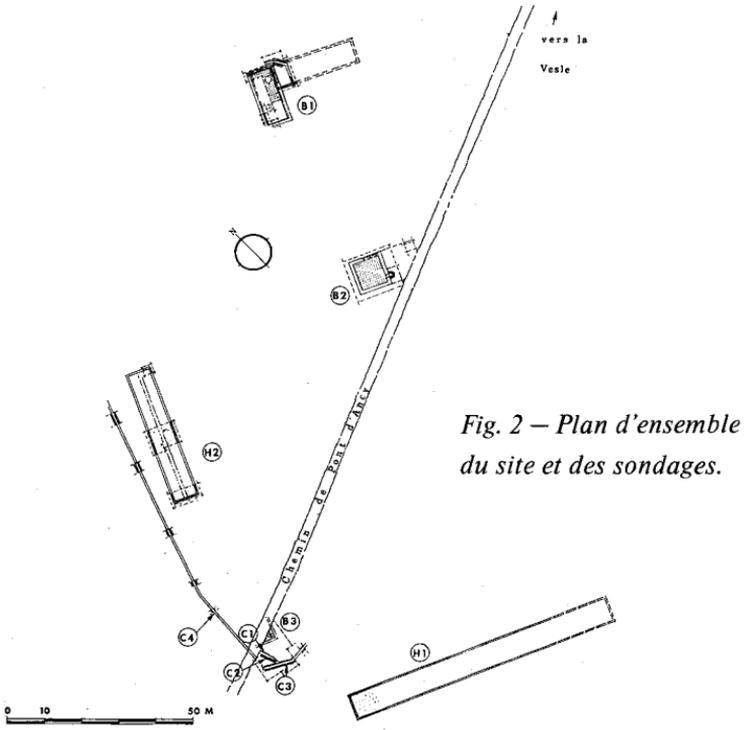
Fig. 2 — Plan d'ensemble du site et des sondages.

Les travaux ont été facilités par les résultats probants d'une campagne de prospection photographique aérienne réalisée en été 1976 (3). S'il était exclu de trouver encore des murs en élévation, c'est dans l'espoir, au moins, d'avoir par les substructures quelques renseignements sur les installations antiques, que nous avons effectué, de 1976 à 1985, une série de sondages.

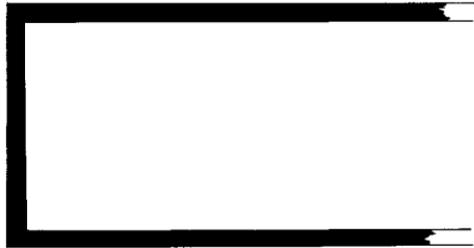
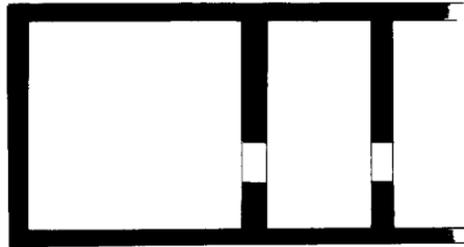
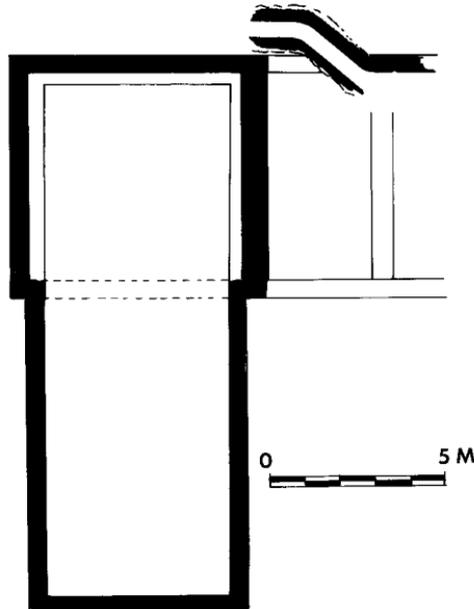
FIG. 3

PREMIER ETAT :
bâtiment rectangulaire

DEUXIEME ETAT :
séparations à
l'intérieur du
bâtiment

TROISIEME ETAT :
superposition d'une
aile perpendiculaire
QUATRIEME ETAT :
canalisation

Fig. 3 — Plan des différents états du bâtiment B 1.

C'est une construction formée de deux ailes perpendiculaires.

La première, orientée est-ouest, est large de 6 m, et longue d'une trentaine de mètres, d'après les indices phytologiques : elle ne nous est connue que sur 11 mètres.

Elle comportait un premier niveau en sous-sol, grâce à quoi les murs, construits en petits moellons liés au mortier, sont conservés en partie. Ces murs, comme le sol, sont revêtus de deux couches de mortier de tuileau, que complète à la base un joint d'étanchéité. Grâce à cette protection soignée, le local devait bénéficier d'une bonne isolation, que garantissaient encore les larges tranchées de fondation, creusées dans le sable mais remblayées à l'argile compacte. Cette vaste salle, rectangulaire à l'origine, a été divisée en pièces plus petites (longueur de 6,10 m pour la première, 2,95 m pour la deuxième, inconnue pour la troisième) par des murs de refend, érigés sans fondation au-dessus du sol initial qu'ils n'entament pas.

Les nouveaux parements sont ornés de joints au fer, exceptés ceux de la pièce 3, enduits, comme les premiers, de mortier de tuileau.

Il est probable que ces pièces, à demi-enterrées, au revêtement soigné mais non décoré, ont servi d'atelier ; le sol est jonché de très nombreux déchets de pierre calcaire, très friable, réduits en poudre ou en minces éclats sur une couche épaisse. Elles ont cependant été rapidement abandonnées, et remblayées.

C'est alors qu'une aile perpendiculaire a été édiflée, prenant appui sur l'extrémité ouest de la première (la pièce 1) qu'elle recouvre.

C'est une unique pièce rectangulaire (6,10 x 15 m env.) construite sur un hypocauste, dont nous n'avons que le sol inférieur. Sans doute le sol de circulation était-il en relation avec le niveau supérieur du bâtiment d'origine, encore en fonction. Il en reste des blocs de mortier, et de très nombreuses tessères noires et blanches, témoignant seules de la mosaïque d'origine.

La *suspensura* reposait sur une banquette longeant les murs, au moins dans la moitié nord de la pièce, et sur des pilettes dont on retrouve les briques fragmentées et, surtout, l'empreinte au sol (23 rangées sur 9).

A cet état transformé, appartient une canalisation, longeant puis traversant les pièces remblayées, et qui se trouvait alors enterrée.

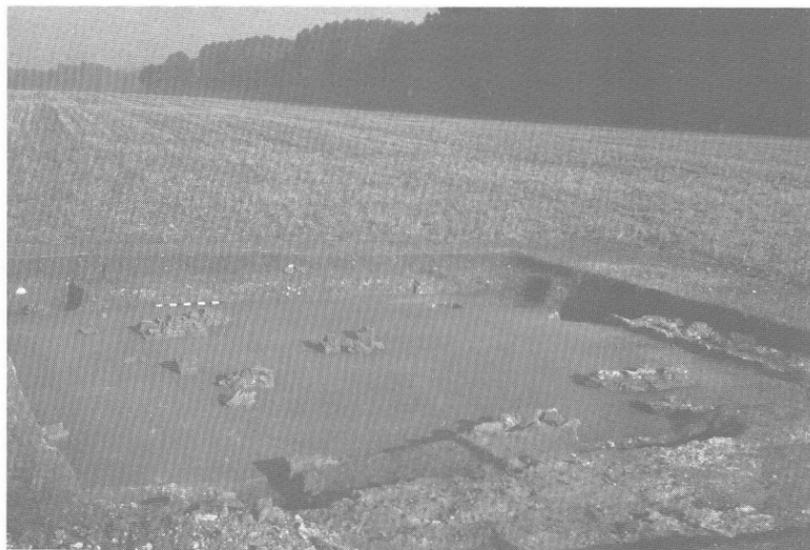
Fig. 4 — L'arasement des structures ; ici, la pièce à hypocauste B 2.

A 60 m à l'est de la première, une autre pièce sur hypocauste a été mise en évidence par la prospection photographique aérienne. C'est une salle presque carrée (7,35 m x 7,50 m), aux murs épais (90 cm), profondément fondés (85 cm sous la base du sol), dont il ne reste à nouveau que la partie inférieure de l'hypocauste. La plupart des pilettes ne sont repérables que par leur trace dans le mortier de sol : croix incisée dans le tuileau au centre de chaque emplacement prévu (tous les 59 cm, soit deux pieds), et empreinte de la première brique posée sur le mortier frais.

Les alignements comportent 12 pilettes dans chaque sens. Cette géométrie est rompue par une double rangée de pilettes en diagonale, de l'angle sud (*praefurnium*) à l'angle opposé. Cet axe est sans doute destiné à compenser la mauvaise répartition de chaleur qu'entraînerait la situation du four, décentré. C'est une raison analogue peut-être, qui a fait donner au sol une pente légèrement ascendante, vers l'angle nord, pour permettre une meilleure circulation de l'air chaud. Quelques pilettes effondrées gisaient au sol, ainsi que des briques plus larges (30 cm) qui devaient assurer le soutien de la *suspensura* : leurs empreintes sont en effet visibles au revers des vestiges du sol supérieur, qui est, en revanche, lissé sur l'endroit sans trace de pavement.

Le *praefurnium* est bien visible, malgré l'absence des pierres du mur, grâce aux traces de chaleur sur l'argile environnante. Le foyer est net (diam. int. 1,40 m, ext. 2,80 m) sous l'écrasement de ses briques dont ne subsistent que les fragments.

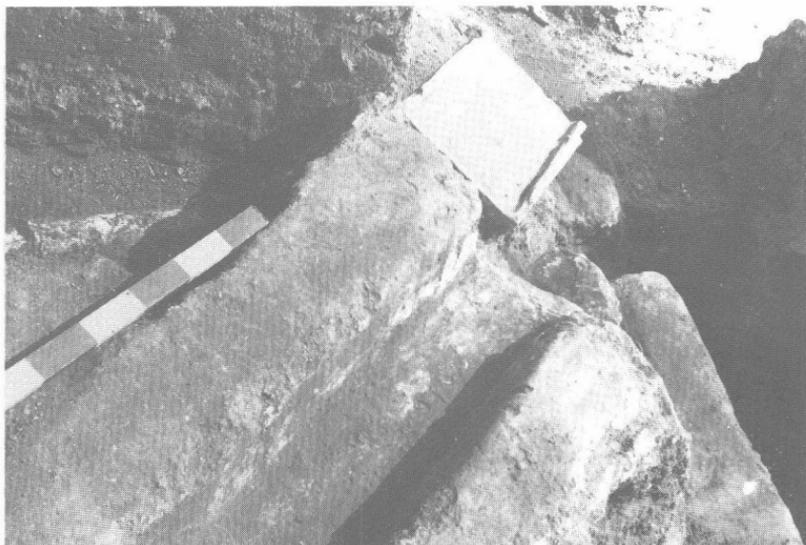
Fig. 5 — Canalisations et déversoirs.

Un important réseau de canalisations desservait le site : sa complexité a été mise en évidence par le dégagement d'un de leurs croisements, le long du chemin actuel.

— La plus simple est un petit canal, constitué de deux *imbrices* superposées formant un conduit cylindrique (C 1). Les tuiles inférieures reposent sur un lit de mortier.

L'ensemble devait se trouver au ras du sol de circulation. Nous l'avons suivi, depuis le chemin, sur 7 m vers le sud-est ; là, il bascule vers le sud, s'enfonce légèrement, et disparaît sous un second caniveau (C 2).

— Parallèle au premier, ce caniveau est en tuileau rose recouvrant un blocage de petites pierres (C 2). La gouttière centrale, creuse de 15 cm, est large de 25. Elle devait être à l'air libre.

A l'endroit où il est rejoint par le canal d'*imbrices*, tous deux s'interrompent, et rencontrent une canalisation plus importante (C 3) ; un déversoir a été grossièrement aménagé à l'aide de trois *tegulae*.

— D'une tout autre qualité, la canalisation C 3 est orientée approximativement est-ouest. Profonde (42 cm), large (55 cm, réduits à 32 cm au sol), elle est aussi très soignée : fonds et murets en petits moellons sont couverts d'une épaisse couche de tuileau, renforcée par deux joints d'étanchéité. La couverture devait être en *tegulae* et en dalles calcaires, dont les débris jonchent le canal. Trois conduits verticaux (deux cylindres de terre cuite et un en *imbrices* accolées et superposées) sont conservés : ce sont peut-être des regards d'aération. La canalisation présente, à l'extrémité est, un étranglement qui réduit sa largeur à 15 cm. Elle est détruite à cet endroit par une fosse.
